Holmer Gutskapelle wird saniert

Im kommenden Jahr soll das **älteste Gebäude der Stadt Buchholz** in neuem Glanz erstrahlen. Weitere Spender gesucht

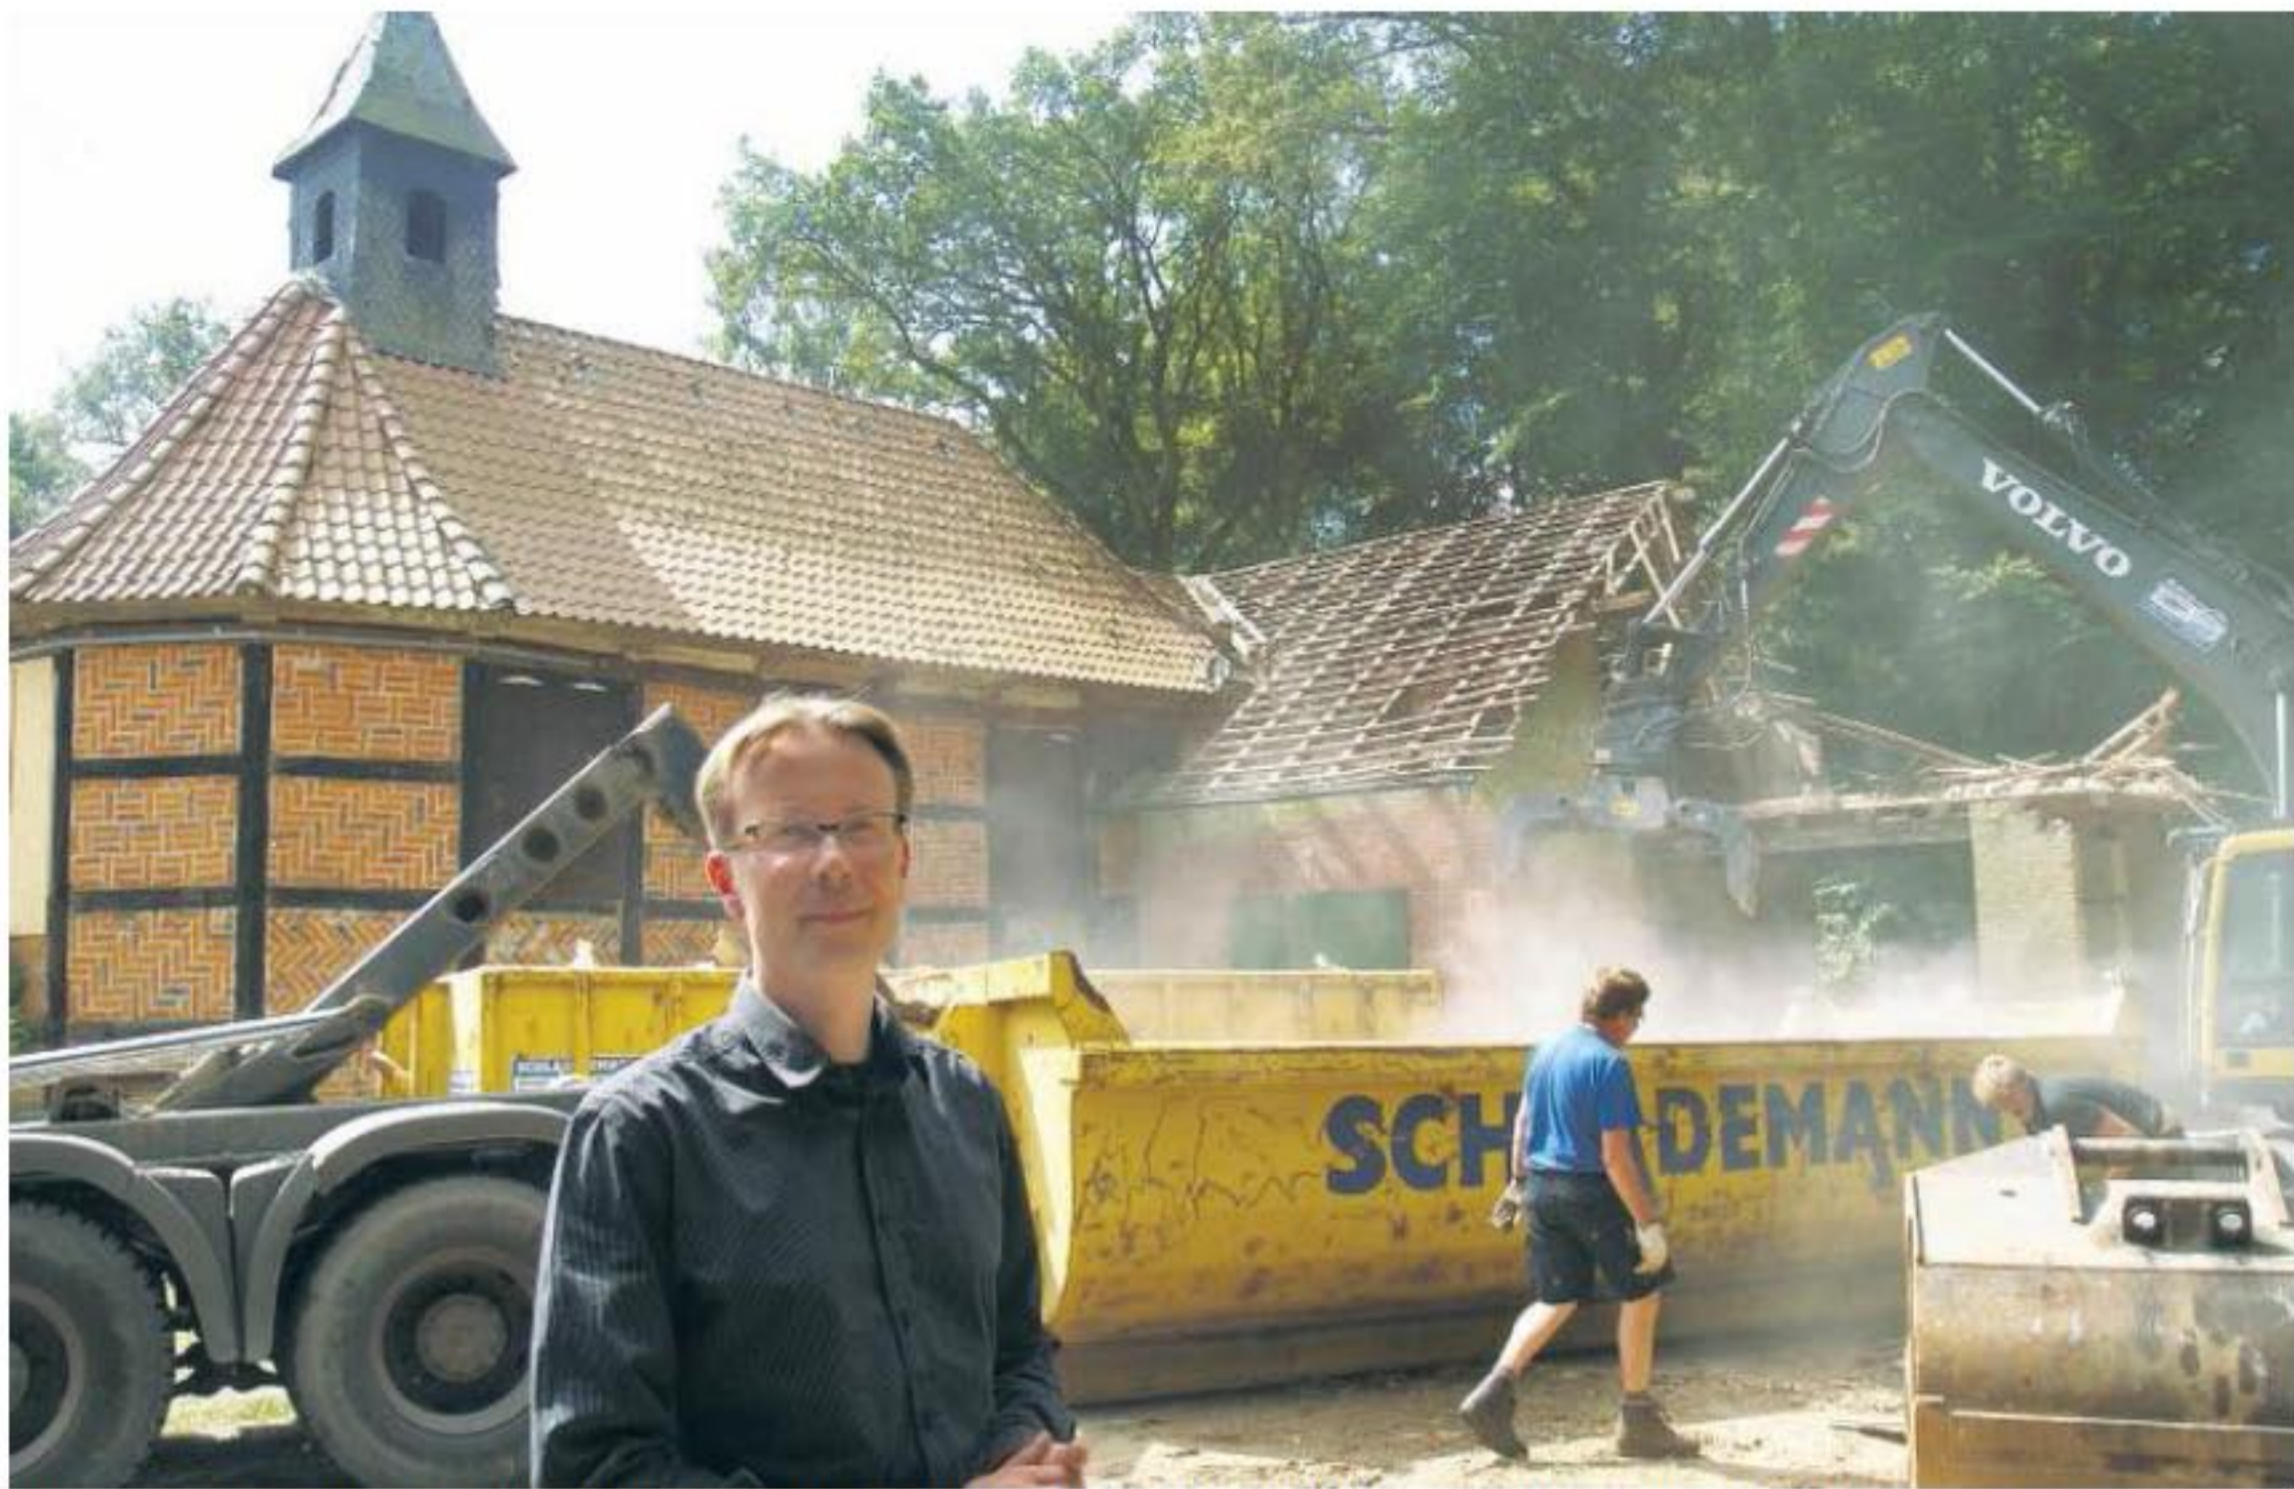
Die Kapelle vom Gut Holm wird für 220.000 Euro saniert. Architekt Gunnar Schulze aus Lüneburg hat das Projekt fast von Anfang an begleitet Fotos: Christiane Tauer

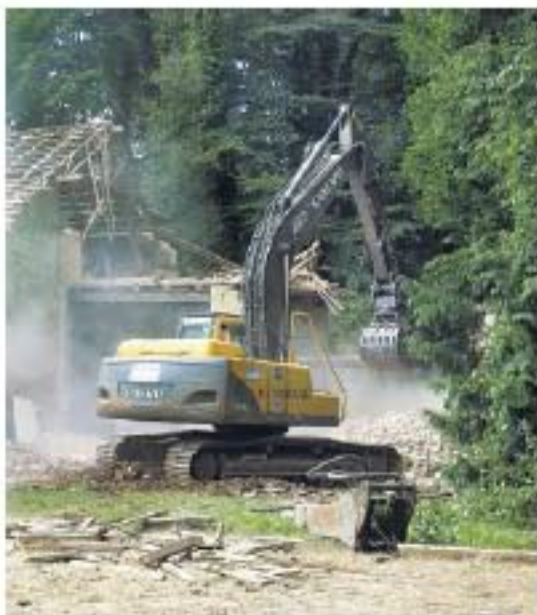
In der vergangenen Woche haben zunächst die Abrissarbeiten der Nebengebäude begonnen

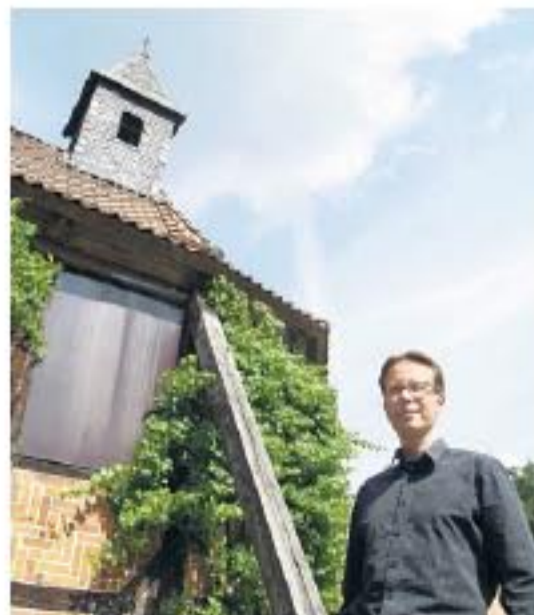
Bisher verhindern Stützbalken, dass die im Jahre 1580 errichtete Gutskapelle einstürzt

Er hofft, dass der Zustand so gut ist, dass möglichst wenig daran getan werden muss. Es gibt schon genügend andere Arbeiten, die anstehen. Die Grundschwelle des gesamten Gebäudes muss erneuert werden, dafür müssen die Arbeiter unter anderem die großen Natursteinfindlinge herausnehmen, das Fundament richten und dann die Findlinge wieder einsetzen. „Erst dann können wir die Ring- und Stützbalken am Gebäude entfernen“, sagt Schulze. Bisher verhindern die Balken, dass die Kapelle in sich zusammensackt.

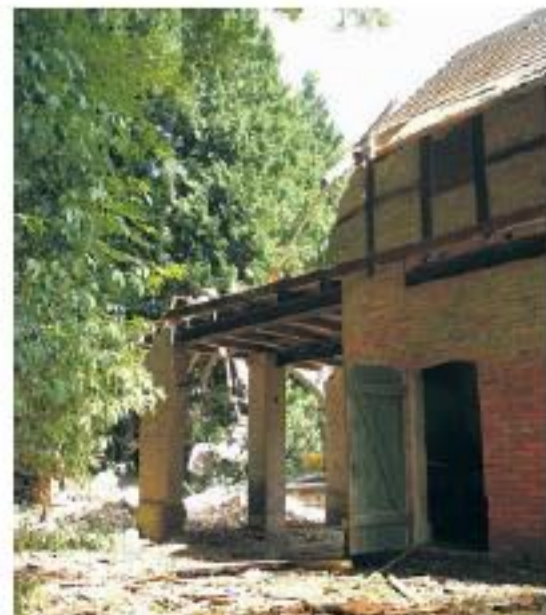
Erst wenn die Nebengebäude entfernt sind, kann man sehen, ob es dahinter Schäden am Mauerwerk gibt

ren. Erst nach dem Abriss der Gebäude kann man sehen, wie es um die Substanz des Mauerwerks bestellt ist, das sich dahinter befindet - ein Augenblick, den Architekt Gunnar Schulze fast ein wenig fürchtet. „Bisher können wir nur vermuten, wie es dahinter aussieht.“
