Ein Schatz für Geldgeschäfte

Die Sparkasse hat An der Münze eines der ältesten Kulturdenkmäler Lüneburgs aufwändig sanieren lassen

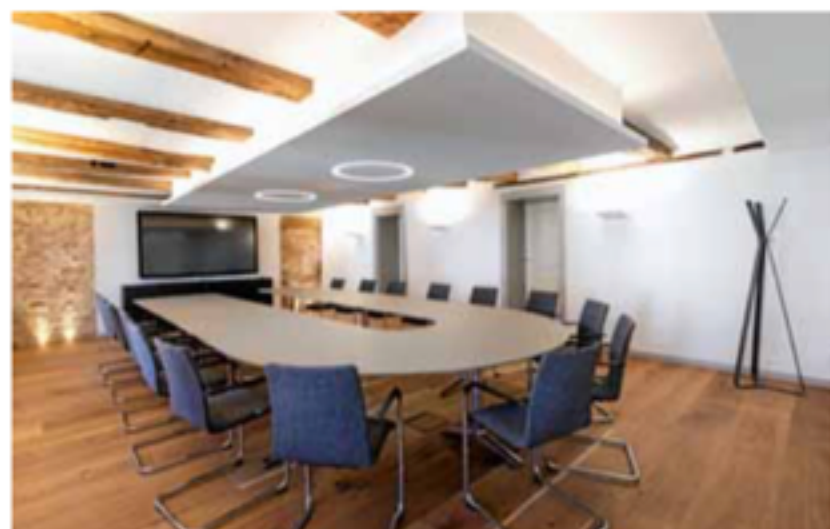
Der Konferenzraum im ältesten Trakt besticht durch freigelegtes altes Mauerwerk und historische Deckenbalken. Foto: sparkasse

Einen wahren Schatz birgt auch das Erdgeschoss des Kernbaus. Von der mittelalterlichen Decke sind noch sechs der sieben Deckenbalken erhalten. Sie wurden im Zuge der Sanierung freigelegt, restauriert und wieder unter eine Decke gelegt. Freigelegt bleibt aber ein Balken, der Reste eines gotischen Sparrenmusters und einer gotischen Rankenmalerei zeigt (15. Jahrhundert), sowie einer Renaissancefassung in Orangerot und Weiß aus dem 16. Jahrhundert und einer Gestaltung der Barockzeit aus dem 18. Jahrhundert. Als schwebende Kunstobjekte zieren die Decke zudem gotische Bohlenstücke mit Rankenmalereien, wie es sie auch in der Alten Kanzlei des Rathauses gibt, sodass die Entstehung vermutlich auf die zweite Hälfte des 15. Jahrhunderts zurückgeht, erläutert Markus Tillwick, der für die Restaurierung der Kunstschätze im Gebäude verantwortlich zeichnet.
